<トピックス>海外出張・研修記録:
韓国

韓国の災害調査

韓国災害調査

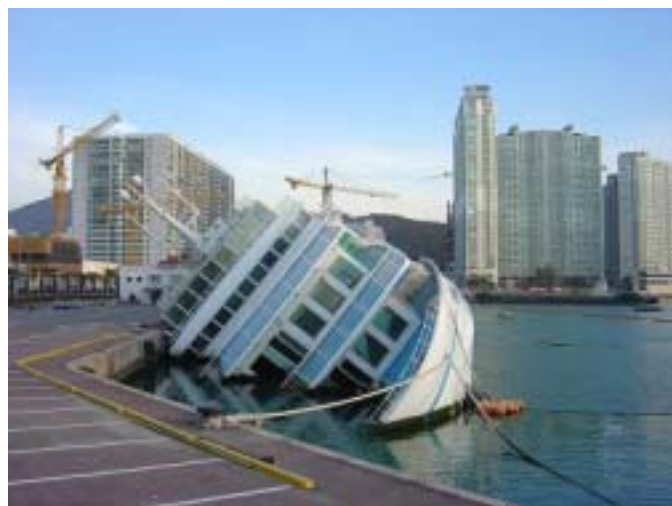
写真1 会場ホテル

写真1は、ロシアから購入した会場ホテルとして使われていた船の転覆現場です。これは強風のために倒れました。近くで計測した際、風速 **40m/s** 位だったそうです。台風の上陸直前で風速 **60m/s** だそうなのでもう少し風は強かったことが予想されるそうです。これほど大きな船が転覆したことに、ただ驚かされるばかりです。

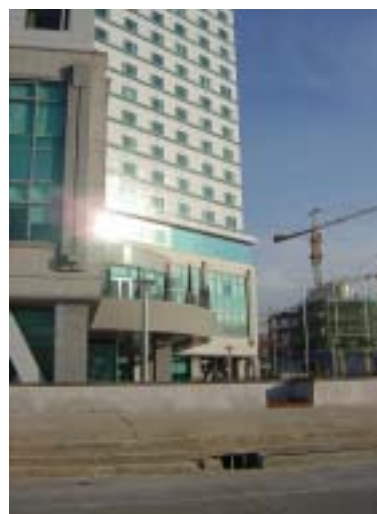
写真2 Hanwha Resort

写真2の **Hanwha Resort** では、建物が海岸沿いにある上に、地下を持っていたため大きな被害にあったそうです。そのとき水位は、写真2の左隅を拡大した写真3の戸田先生の指先くらいまでありました。このときの水位は、潮位 **2m**、高潮 **4m** の **6m** 水位が上昇しました。

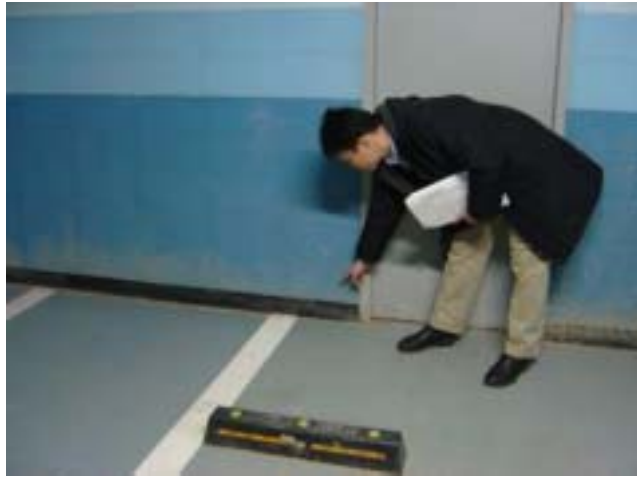
写真 4 水位

また、地上 1 階のガラスが割れて水が浸入し、地下 1 階は、写真 4 において馬場先生の指しているところまであったそうです。それより下の階は、被害は少なかったそうです。そして修理には 7 億円かかったそうです。なぜそんなに多かったかと申しますとガラスの付け替え、1 枚シャッターを追加、掃除だけではなく、塩水にぬれたせいで、機械を全て取り替えたためだそうです。

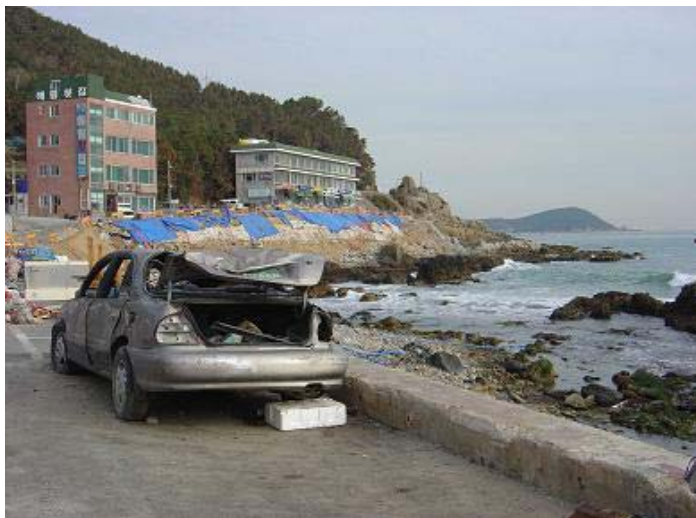
写真 5 海岸道路

次に **Chun-Sa-Po** では、写真 5 の海岸道路を見てわかるように、お店が海岸のすぐ手前までありました。波により 1 階はガラスがわれ浸水し建物の内部が無茶苦茶になってしまったそうです。また、写真 5 では海岸道路の補修中ですが、台風通過直後は、アスファルトが砕け散り痛々しいほどだったそうです。車も波で、ひっくり返されて破損したものです。写真 6 は **Gwang-An Beach** に打ち上げられた巨大な石です。浮力と波の相乗効果により打ち上げられたそうですが、その石の大きさに圧倒させられましたし、これほど高くまで打ち上げられるものなのかと驚きました。ちなみにこの石は記念に残しておくそうです。

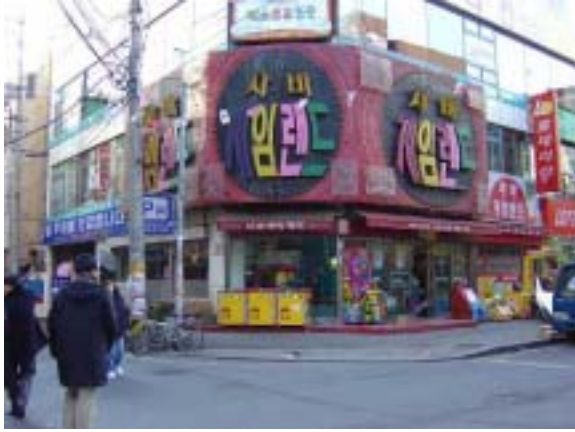
写真 7 娯楽施設

次に馬山において、写真 7 のゲームセンターは、地下 1 階：駐車場、地下 2 階：ゲームセンター、地下 3 階：カラオケボックスになっていました。そして、台風の通った頃は、9 月 10 日から 9 月 13 日まで旧暦のお盆で、親戚一同が集まっていたそうです。そして地下のカラオケボックスには、多くの人たちが集まっていました。そんな中、高潮の影響で町は浸水し、地下 1 階と 2 階の間の階段で写真 8 の吉田技官の指しているあたりまで、水につかり、8 名の方がお亡くなりになりました。その中には、結婚間近の 2 人がいたそうです。またこの町には、近くの貯木場から流れ出した、丸太が散乱したそうです。この高潮の被害がいかに大きかったかということがうかがい知れます。

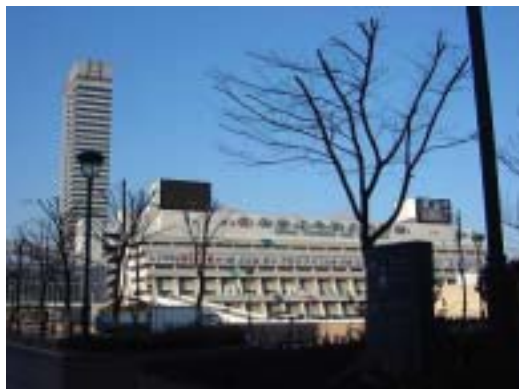
写真 9 オートモール

ソウルでは、戸田教授と石垣助教授の講演の後、写真 9 のオートモール行きました。この場所は周りよりも低いところにあり浸水しました。地下では、写真 10 の地下鉄のホームがほとんど浸かってしまったそうです。この駅も、他の駅よりも低かったのです。

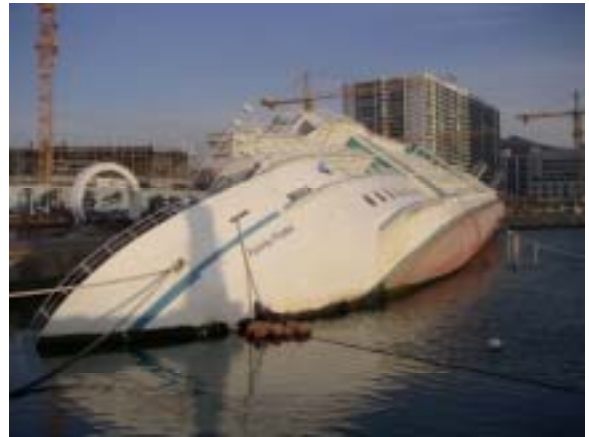
写真 1

この台風は、強さがピークに達した頃宮古島を直撃し最大瞬間風速は 74.1m/s に達た。そして台風は韓国に上陸し、最大瞬間風速 60 m/s（950hPa）は、同国において観測史上で最大規模となり死者不明 129 人、最大規模の物的被害という莫大な損害が発生しました。釜山港のコンテナ埠頭では、高さ 40 m の大型クレーン 8 台が強風で倒れ、数台がクレーンの軌道からはずれた。全クレーンの 4 分の 1 が被害を受けたことになり、この転倒したクレーンは修理不能状態で、当分の間、釜山港の全物流の約 25% がストップし、日本との輸出入貨物にも影響が出るとみられる（毎日新聞 2003 年 9 月 14 日より）。また、埋め立て地の港湾内に係留した客船を改造し海上ホテルとして利用していた船が転覆したままになっておりました（写真 1）。これより、西に数百 m いったところにある Hanwha Resort の地下を案内され、ホテルの従業員に被害状況を伺いました。この付近では、テトラポットが打ち上げられ、防波堤のパラペットが一部損傷していたり、壊れたトラックなどが放置されておりました。海雲台（ヘウンデ）方面の海岸線は、かなり傷んでおりました。写真 2 は、海鮮レストラン前の海岸道路が崩れて危ない常態であるが、レストラン（写真中央）の住人は、台風時に建物が心配で避難せずに居たらしい（よく居ったもんだ！！）。海雲台周辺の傷んだ護岸は、いたるところで復旧工事中でした。また、植え込みの木が枯れたように海側は茶色に変色しておりました。写真 3 の家は、海岸に近いところに建っており高潮によって 1 階部分は大変ひどく壊れておりました（海岸に近いところは住みたくない？・・・）。

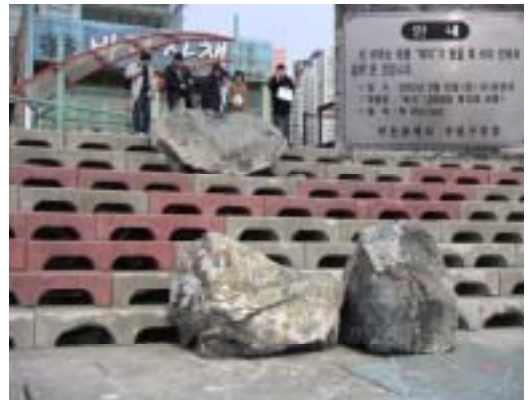
写真4

の階段式の護岸には、高潮によって打ち上げられた大きな石がまだ一部残っており、その1つに説明が書かれた板（写真右上）が取り付けられていました（写真4）。

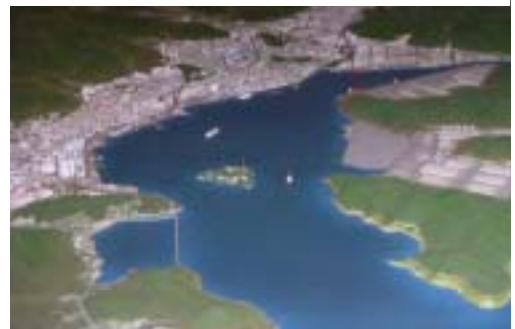
写真5

次に馬山市役所に移動し鄭（チョン）建設都市局長より災害状況を説明していただきました。今回の馬山市の災害は、写真5から分かるように何と言っても今から44年前（昭和34年）の「伊勢湾台風」と似通っており、湾の形も似ております。（ちなみに、伊勢湾台風は気圧930 hPa、300 kmの暴風圏、名古屋での瞬間最大風速45.7 mであった。）

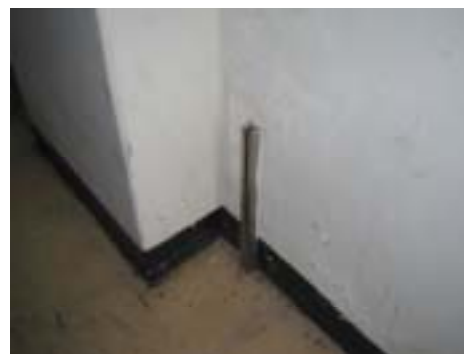
写真6

台風の通過時刻と満潮時と東風が重なったため、高潮により港湾内の貯木場から材木が流出し海水が内陸部深くまで流れ込んだ。これにより、地下3階のカラオケバーいた客が逃げ遅れて8名亡くされました。流木が地下階段まで流れ込んで逃げられなかったそうです。この時期、「秋夕（チュソク、韓国の旧盆）」の連休中であつたためカラオケバーは親族などで賑わっていたらしい。海から内陸に800mも入ったところにあり安心していただけでは？また、店長が避難を呼びかけたが指示に従わなかったそうです。しかし、わずか数mしか離れていないビルの地下店舗のオーナーは、自らの判断で止水板（写真6）を設置していたため、被害を免れたそうです。まさに、「備えあれば憂いなし」・・・。

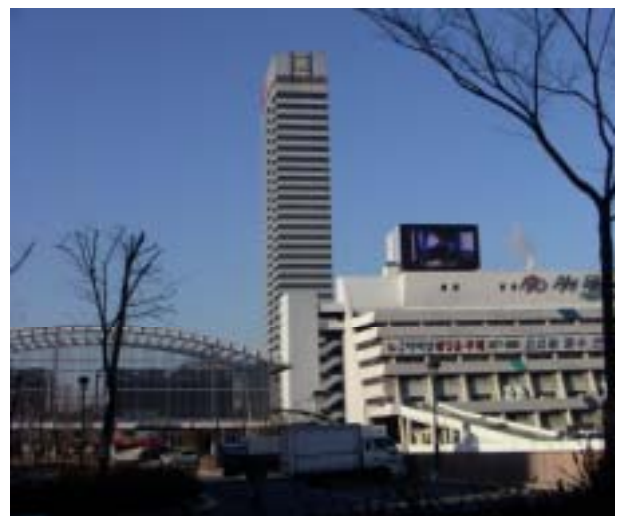
写真7

ソウルに移動し、我々も地下模型実験（御池通地下）を行っている関係から2001年7月に浸水した地下鉄・高速ターミナル駅（写真7）などを崔さんに案内していただきました。この辺りは、周りから比べれば大変低く水が集まりやすい地形になっていました。
